Objekt- und Messdaten

Adresse:	Gewerbepark am Moos 12, 8000 Musterhausen
Baujahr Gebäude:	1985
Inspektionsdatum:	Freitag, 23. Januar 2026
Inspektionszeit:	07:30 Uhr bis 08:00 Uhr
Aussentemperatur:	- 2°C
Innentemperatur:	+15°C bis +20°C
Hintergrundtemperatur:	- 40°C
Bewölkungsgrad:	Keine Bewölkung
Sonneneinstrahlung:	Keine Sonneneinstrahlung
Windgeschwindigkeit:	Windstill
Niederschlag:	Kein Niederschlag in den letzten 24 Std.
Relative Luftfeuchtigkeit:	50%
Messabstand:	Dach: 25 Meter Fassaden: 15 Meter
Wärmebildkamera:	Resolution: 640 x 512 Pixel Pitch: 12 Mikrometer Frame Rate: 30 Hz

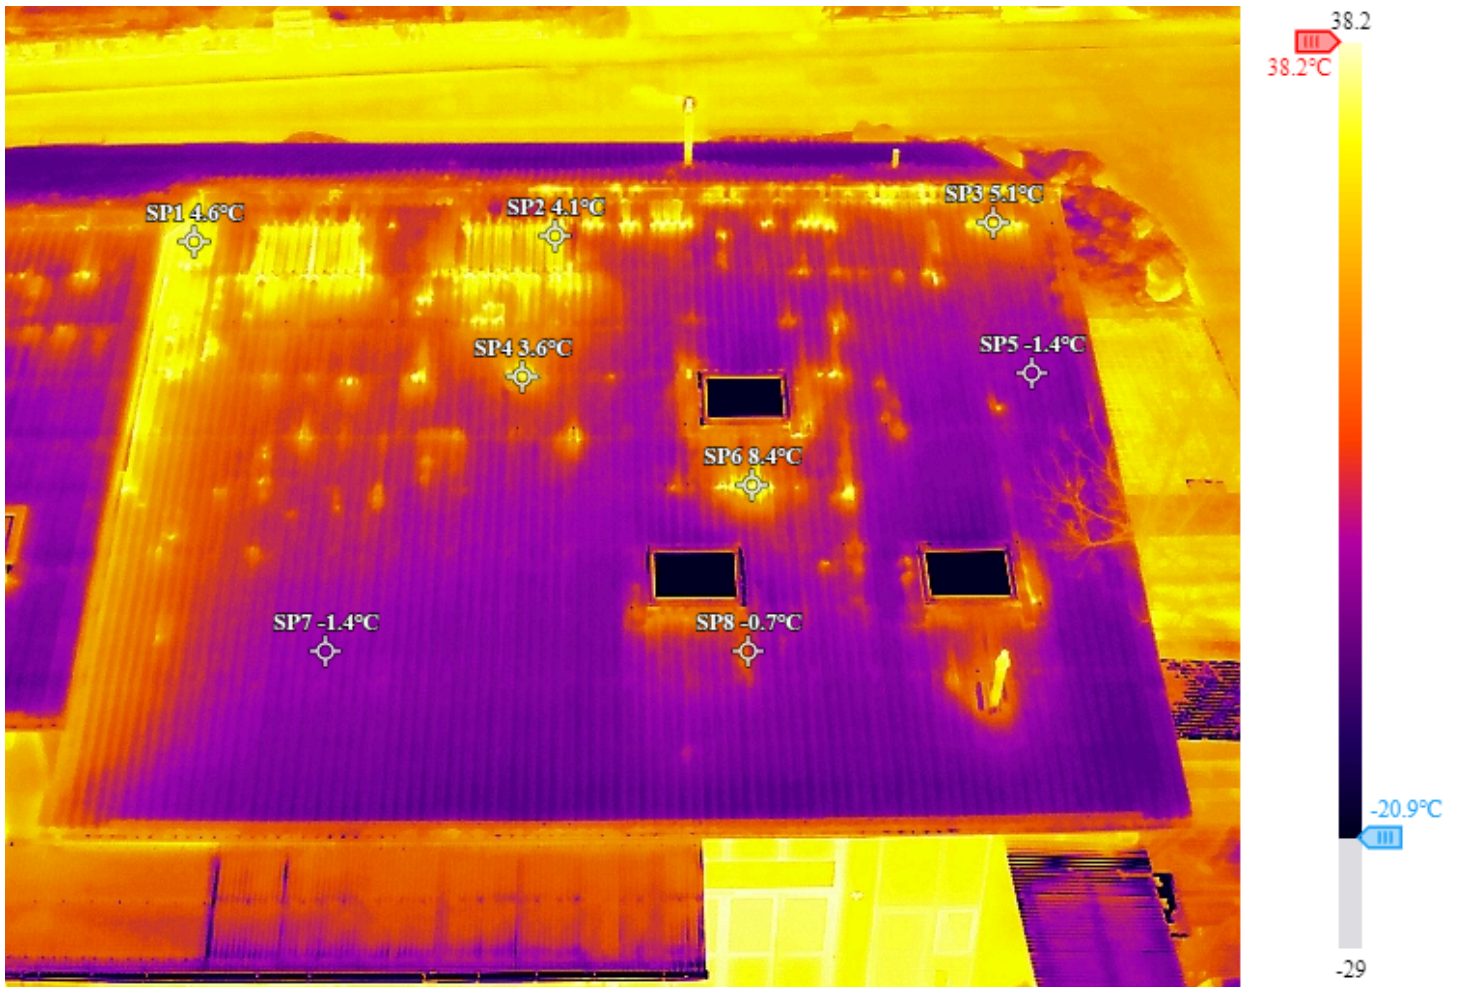
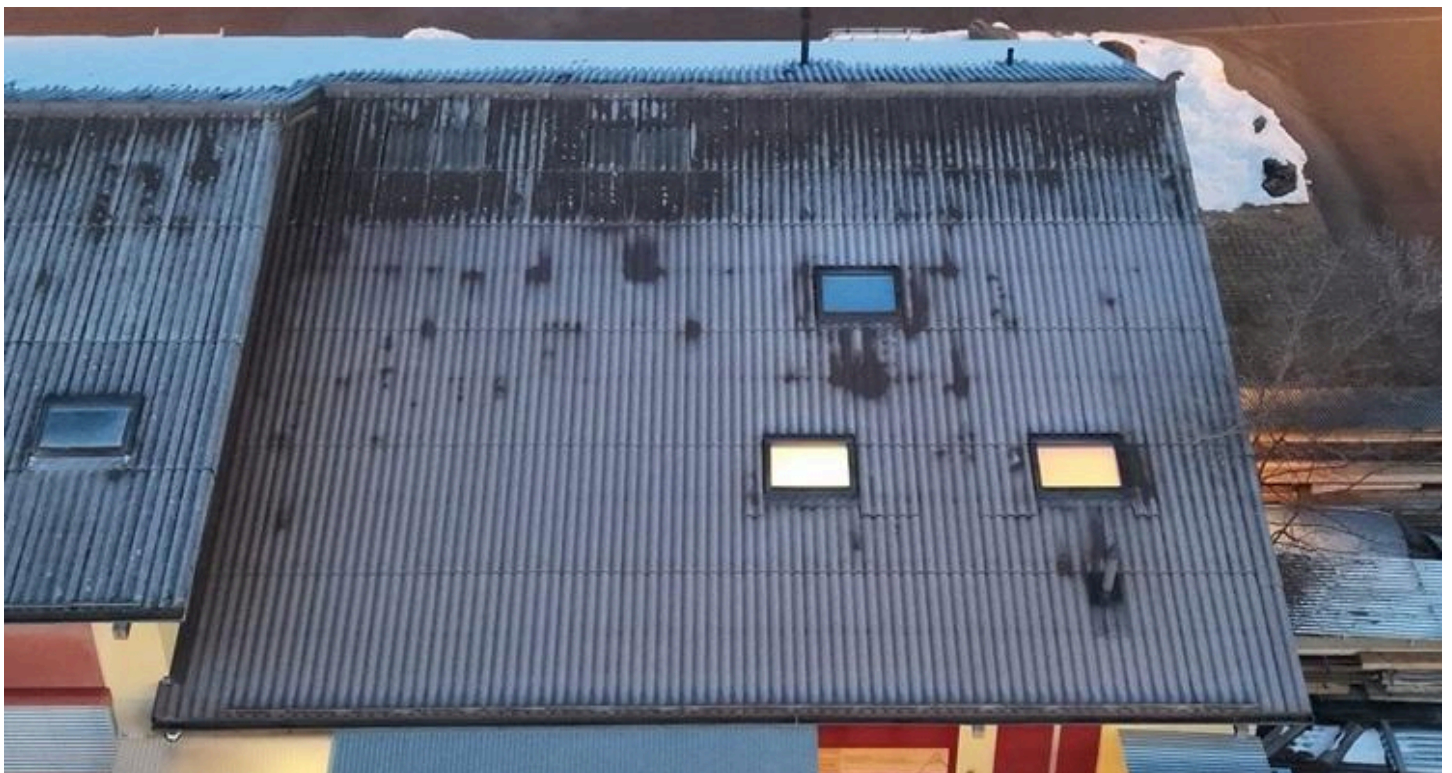
Thermogramm Dachfläche (Süd-Ost)

Das Thermogramm der westlichen Dachfläche weist signifikante thermische Inhomogenitäten auf. Während die ungestörten Dachflächen aus Welleternit eine Oberflächentemperatur im Bereich des Gefrierpunkts aufweisen, zeigen sich im Giebel- und Firstbereich deutlich erhöhte Werte.

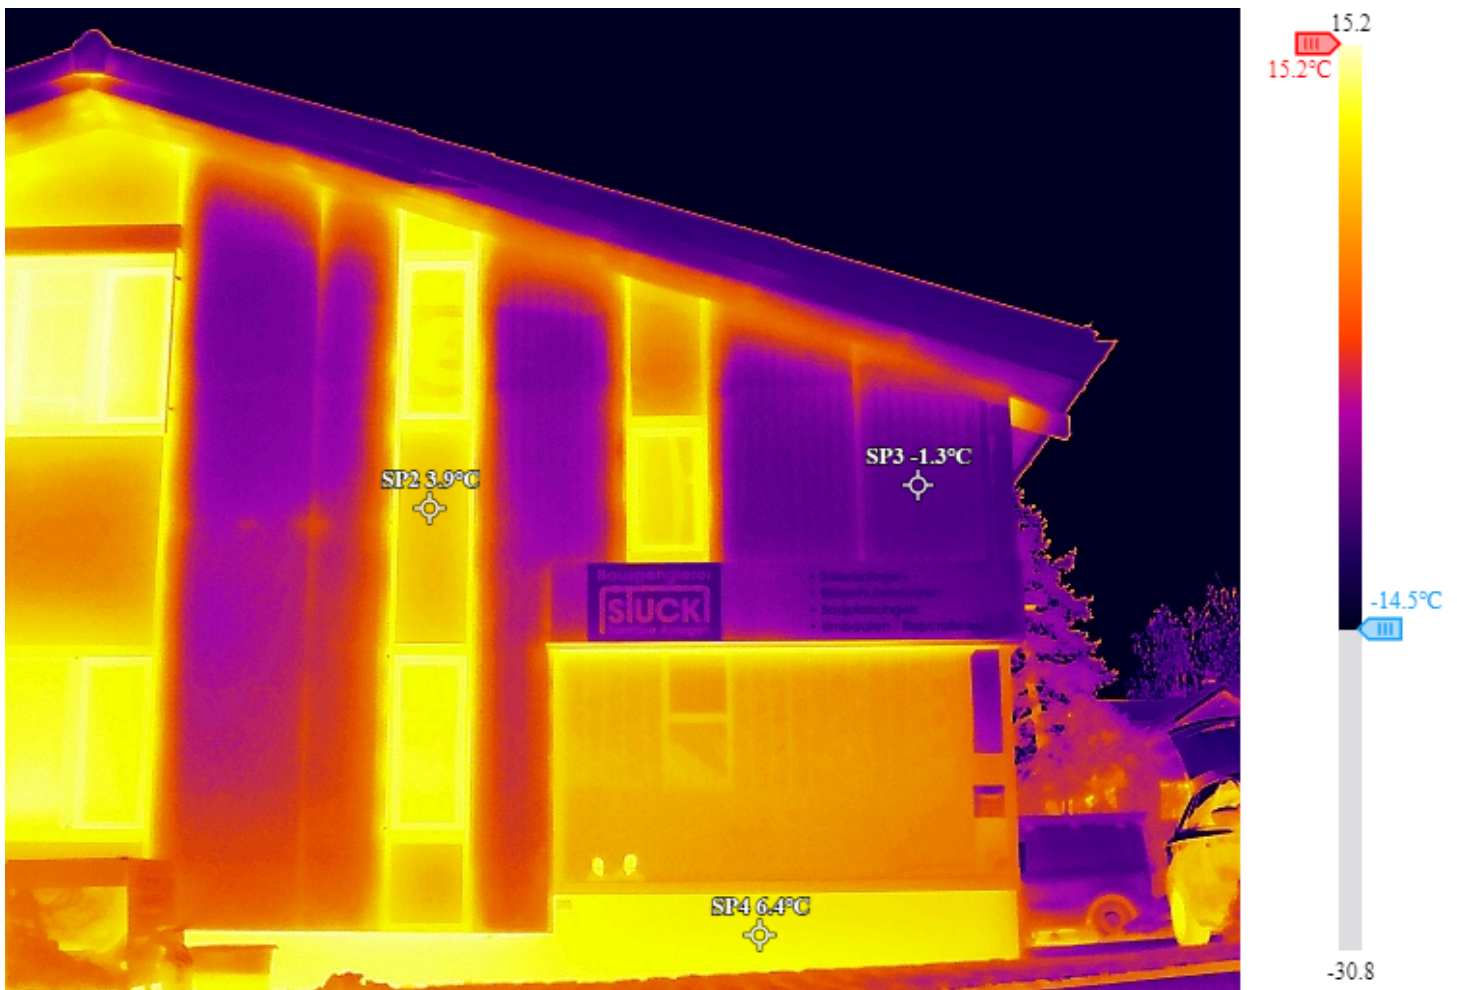
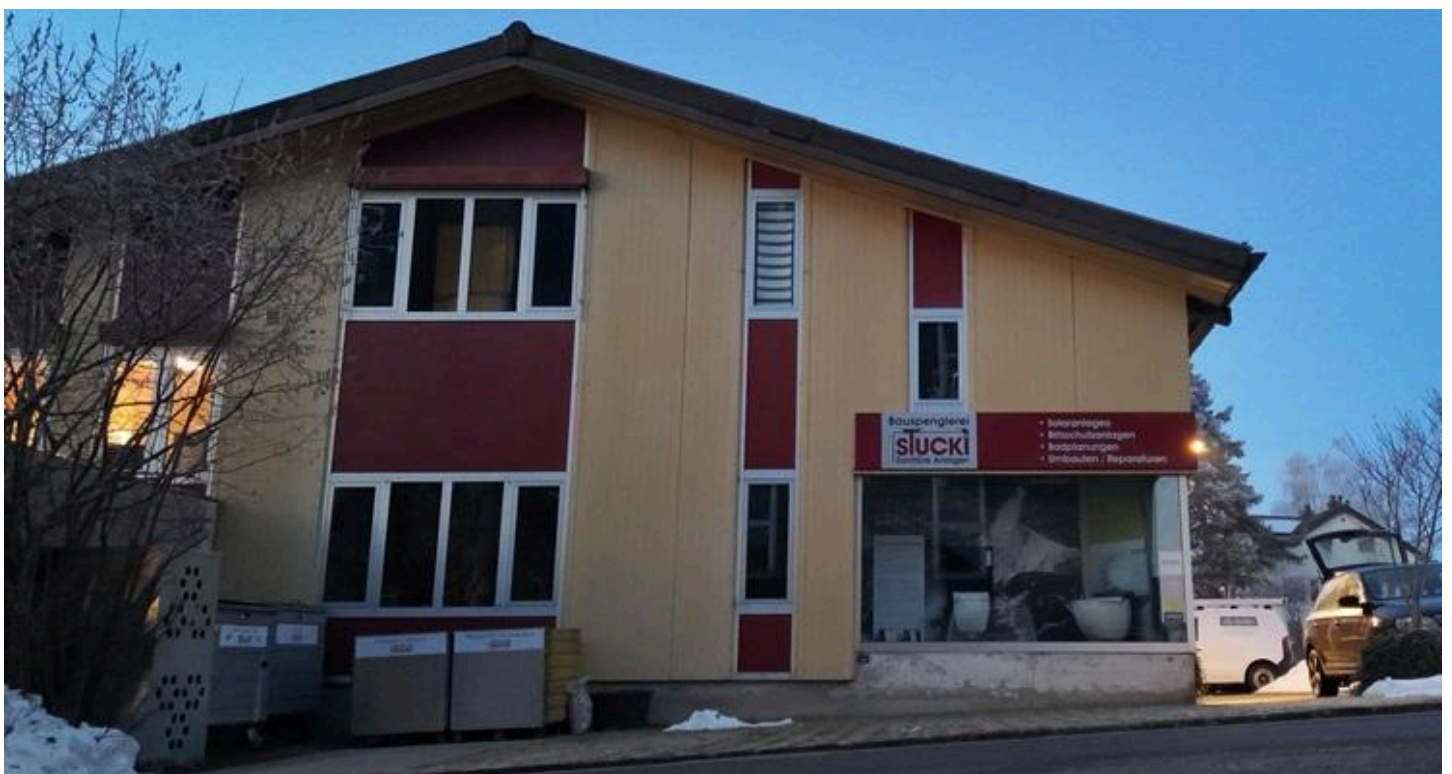
Thermogramm Fassade (Nord-Ost)

Die Fassadenfläche weist keine Anzeichen für konstruktive Mängel, Fehlstellen in der Dämmung oder signifikante Wärmebrücken auf. Die im Wärmebild sichtbaren Temperaturdifferenzen sind nicht auf Defekte, sondern auf die unterschiedlichen Wärmedurchgangskoeffizienten (U-Werte) der verwendeten Sandwichplatten zurückzuführen.

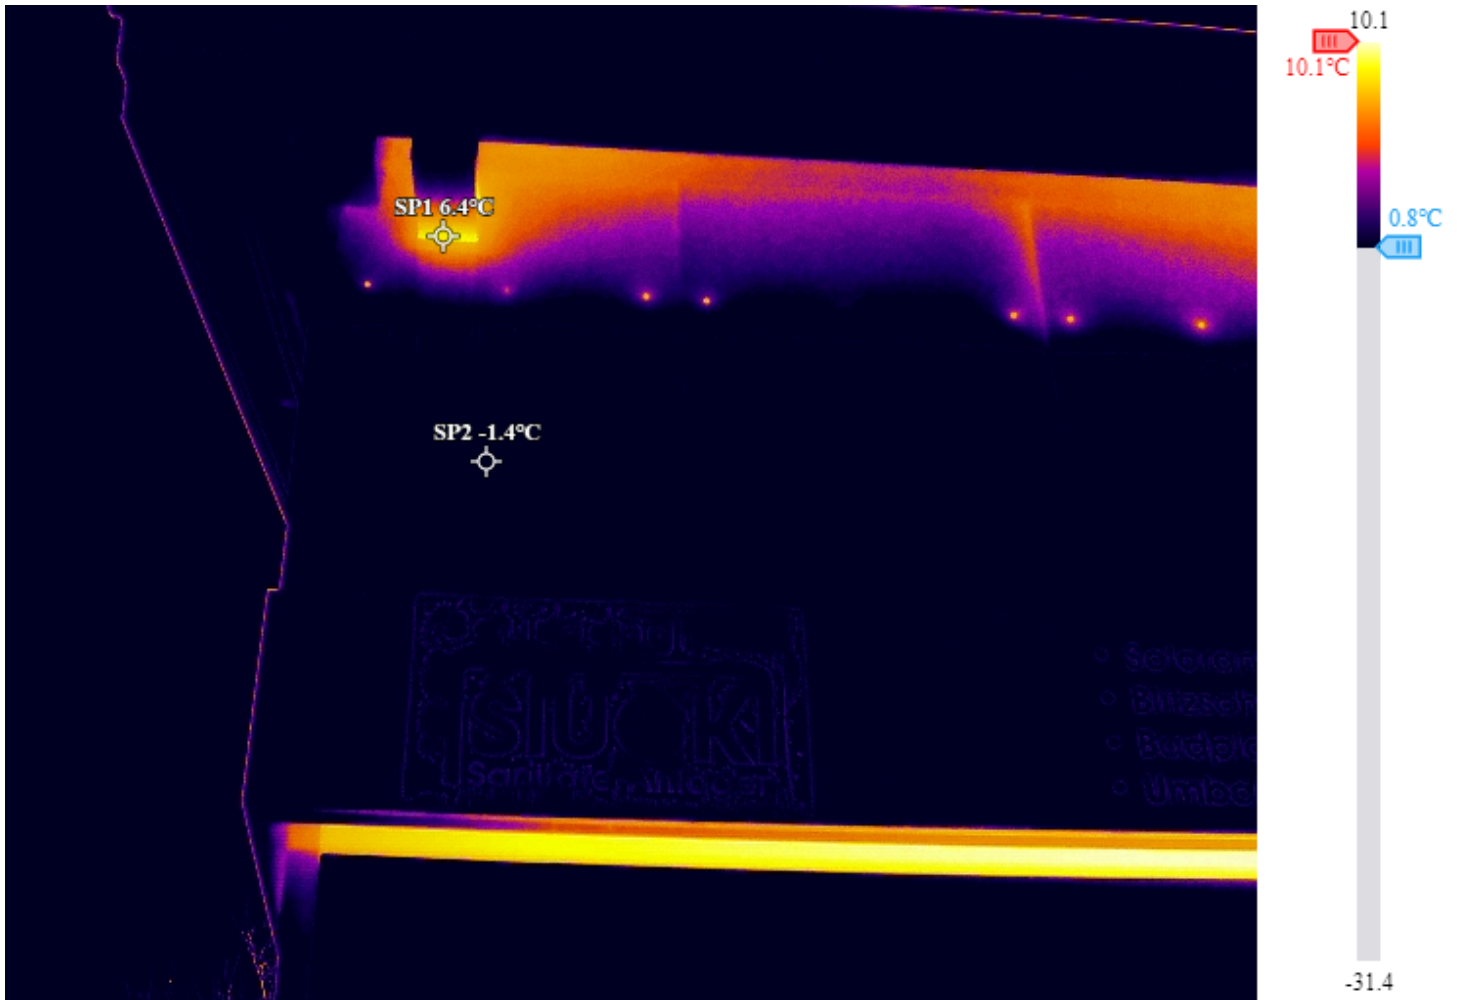
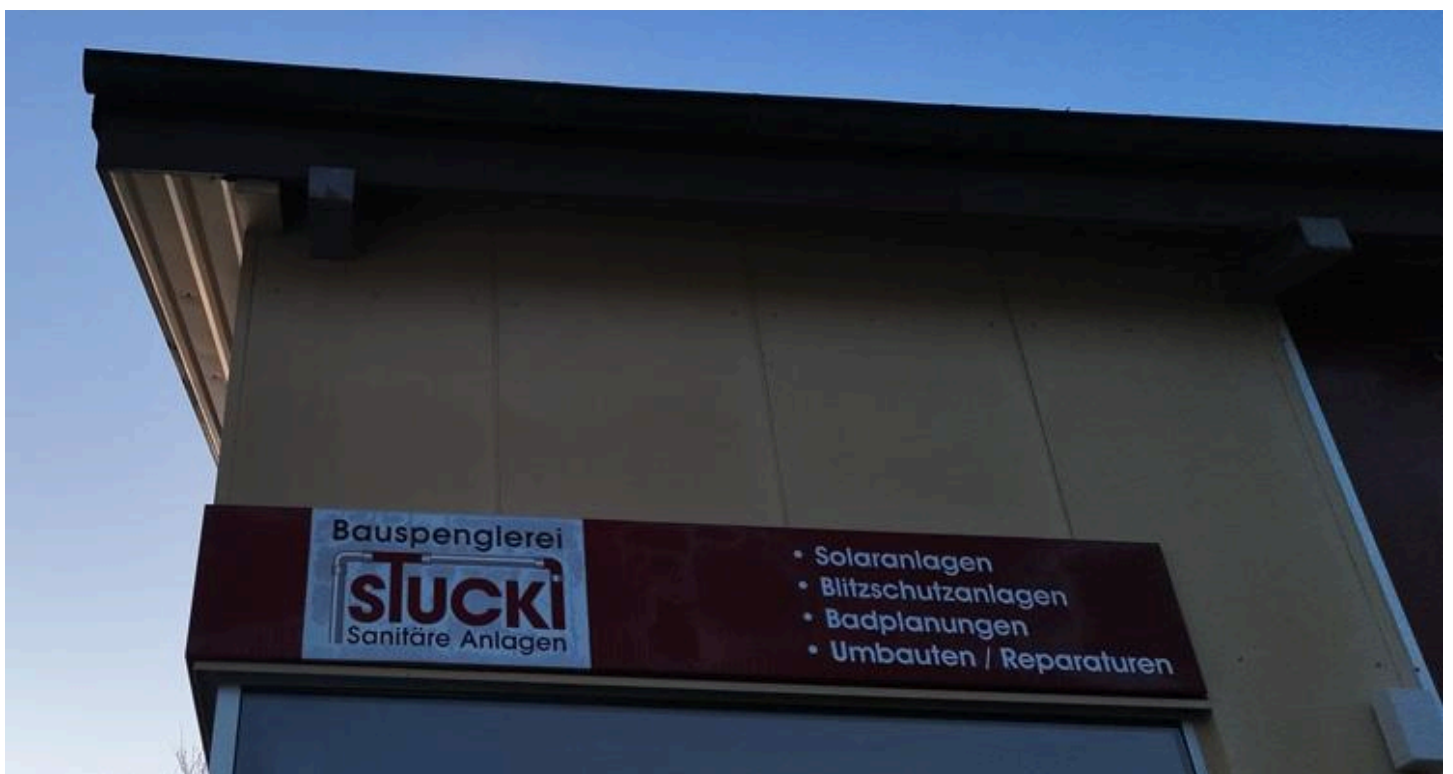
Thermogramm Fassade (Süd-West)

Das Thermogramm der Süd-West-Fassade zeigt punktuelle thermische Anomalien an den Sparrendurchdringungen. Da diese lokal begrenzt sind und die restliche Fläche homogen bleibt, ist die energetische Qualität insgesamt als gut zu bewerten. Helle Signaturen im oberen Bereich resultieren aus geringfügigem Wärmestau und Reflexionen.

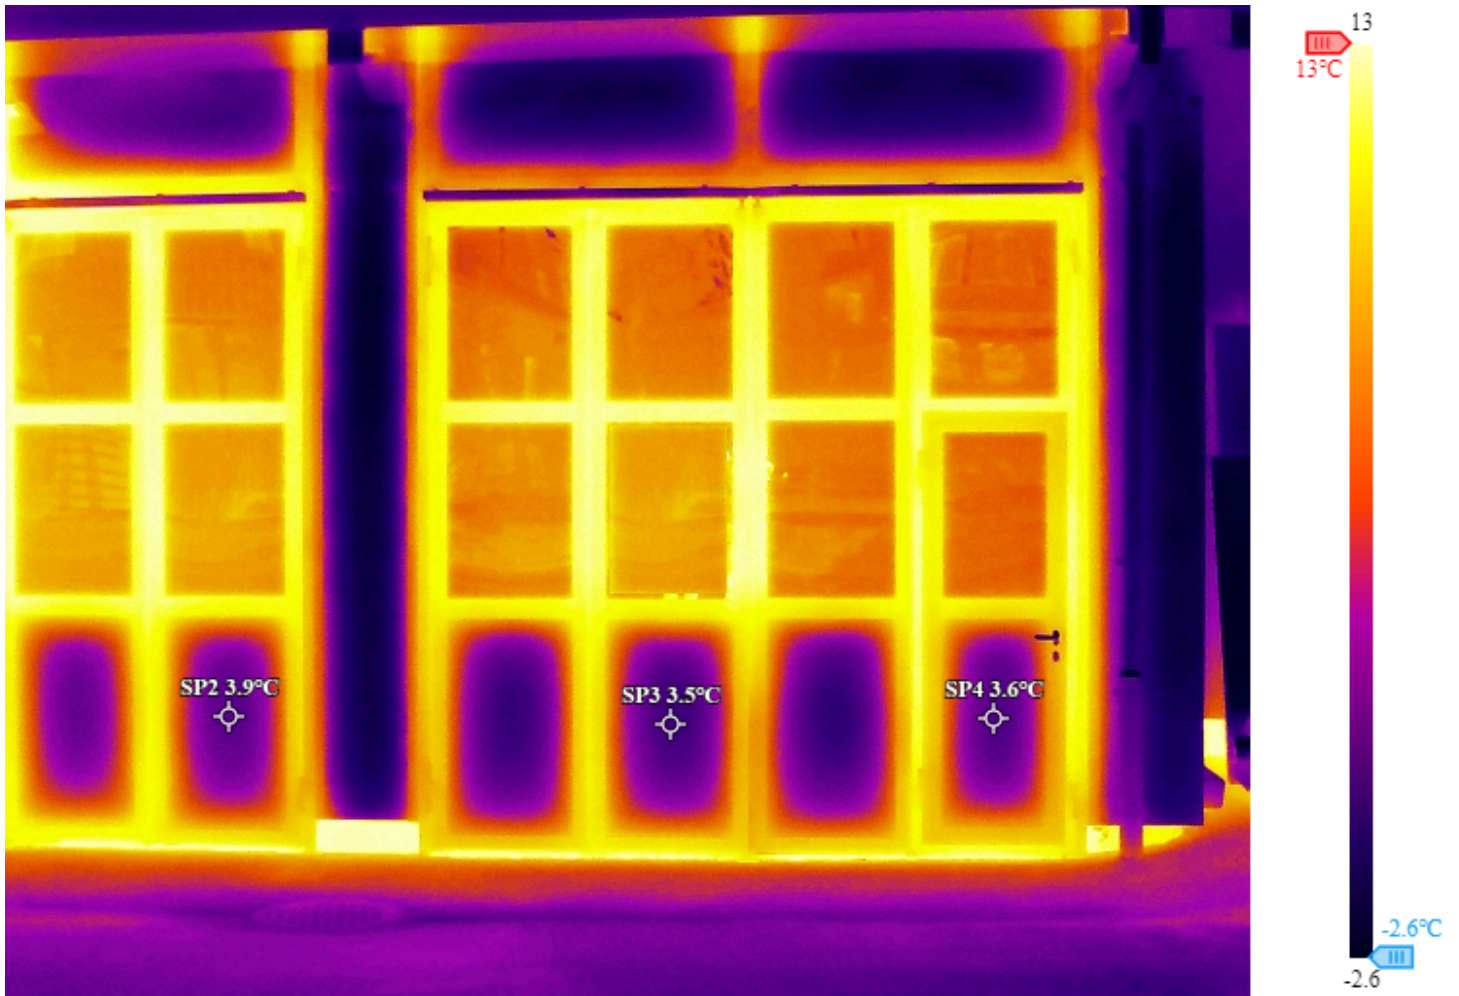
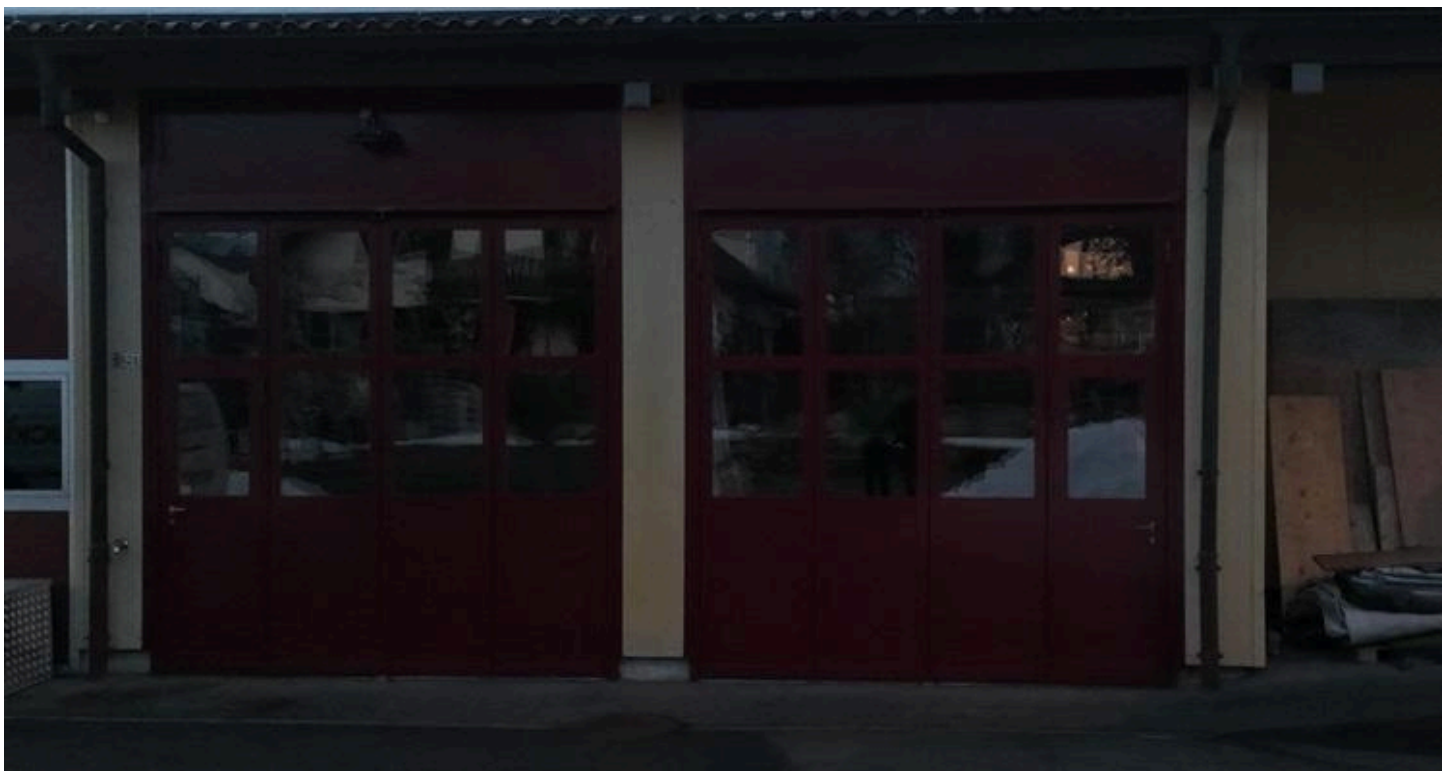
Thermogramm Industrietore (Süd-West)

Die Industrietore entsprechen dem technischen Stand der 1980er-Jahre. Sie lassen bauartbedingt zwar mehr Wärme durch als moderne Tore, zeigen aber keine ungewöhnlichen Schwachstellen oder Defekte. Es sind keine massiven Wärmelecks erkennbar, die über das für dieses Alter normale Mass hinausgehen.
