## Standort- und Messdaten

Adresse:	<b>Solarzentrum Oberland</b> , Energiestrasse 12, 8600 Sonnenthal
Standorthöhe:	ca. 535 m ü. M.
Inspektionsdatum:	Montag, 02. März 2026
Inspektionszeit:	12:00 Uhr bis 12:45 Uhr
Bewölkungsgrad:	Cirrostratus-Bewölkung
Windgeschwindigkeit:	5 km/h
Solarstrahlung:	650 W/m <sup>2</sup>
Sonnenhöhe:	36 °
Messabstand:	20 Meter
Luftfeuchtigkeit:	45 %
Emissionsgrad:	0.90 (Module geringfügig verschmutzt)
Lufttemperatur:	+ 15 °C
Wärmebild-Drohne:	DJI Matrice 4T

Inbetriebnahme PV-Anlage:	2019
Dachtyp:	Flachdach
Azimut:	SSO: -15 °
Panel Neigungswinkel:	6 °
Installierte Leistung (STC 1000 W/m <sup>2</sup> ):	2072 Module x 310 Wp = 642.32 kWp

## Resultat der Analyse

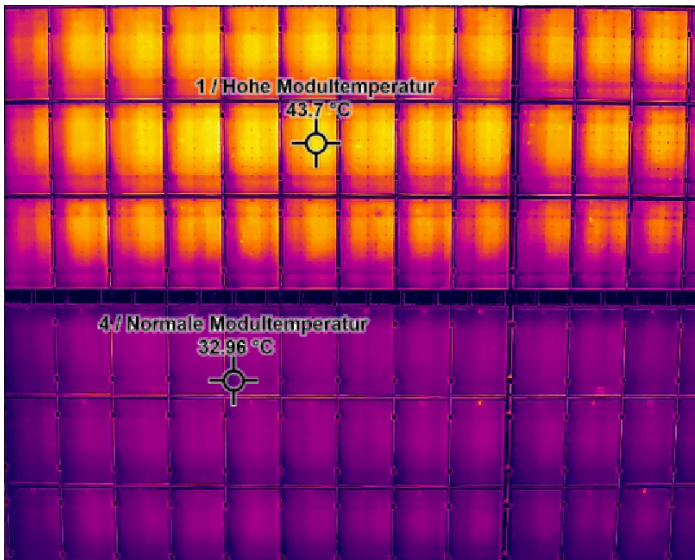
IR-Bild Nr. 1

<b>Wechselrichter Nr. 1:</b>	Sämtliche Module der angeschlossenen Strings weisen eine homogene Erwärmung von ca. 10 °C über der Referenztemperatur auf. Dies deutet auf einen Totalausfall des Wechselrichters bzw. eine fehlende Netzeinspeisung hin (keine Lastabnahme).
<b>Wechselrichter Nr. 2:</b>	Der Wechselrichter ist in Betrieb. Die Analyse zeigt an mehreren Modulen punktuelle Hotspots.
<b>Wechselrichter Nr. 3:</b>	Der Wechselrichter ist in Betrieb. Innerhalb eines Strings wurde ein Modul mit zwei inaktiven Zellstrings identifiziert. Zudem wurden an mehreren weiteren Modulen punktuelle Hotspots detektiert.
<b>Wechselrichter Nr. 4:</b>	Zwei der angeschlossenen Strings weisen eine Temperaturerhöhung von ca. 10 °C gegenüber der Referenztemperatur auf, was auf einen Ausfall dieser beiden Strings hindeutet. An weiteren Modulen dieses Feldes wurden punktuelle Hotspots festgestellt.
<b>Wechselrichter Nr. 5:</b>	Der Wechselrichter arbeitet regulär. Es wurde jedoch ein Modul mit einem inaktiven Zellstring detektiert. An weiteren Modulen dieses Feldes wurden punktuelle Hotspots festgestellt.

String inaktiv (Wechselrichter 1)

- Technische Überprüfung der Wechselrichter 1 und 4.
- Reinigung der Anlage.

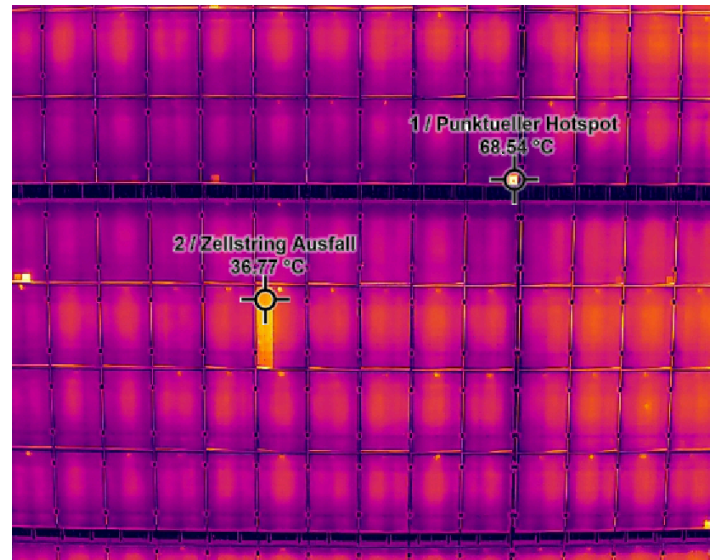
IR-Bild Nr. 2

Ein Zellstring inaktiv (Wechselrichter 5)

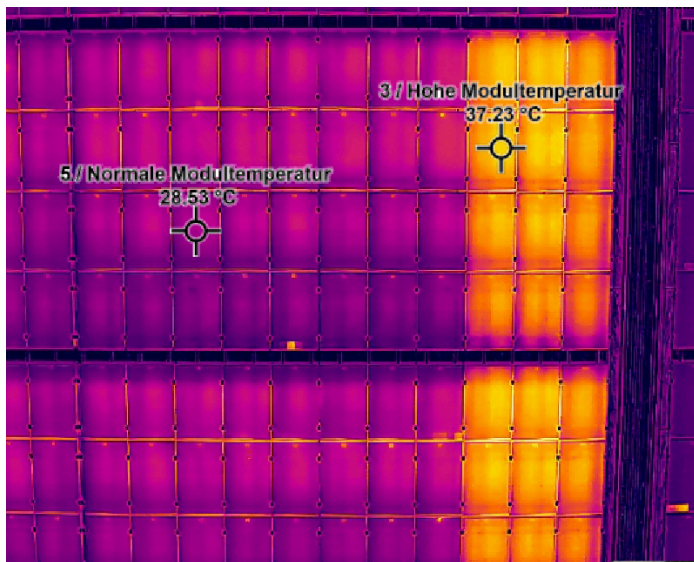
IR-Bild Nr. 3

String inaktiv (Wechselrichter 4)

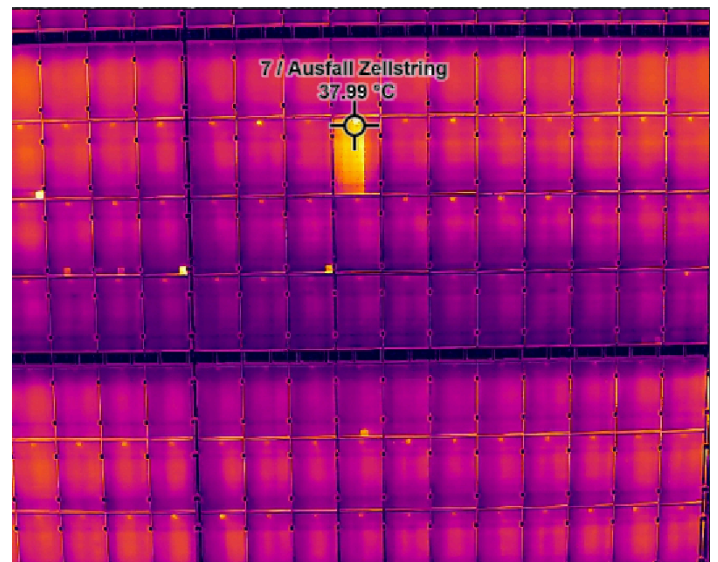
IR-Bild Nr. 4

Zwei Zellstränge inaktiv (Wechselrichter 3)
