## Standort- und Messdaten

| Adresse: | Solarzentrum Oberland, Energiestrasse 12, 8600 Sonnenthal |

## Resultat der Analyse

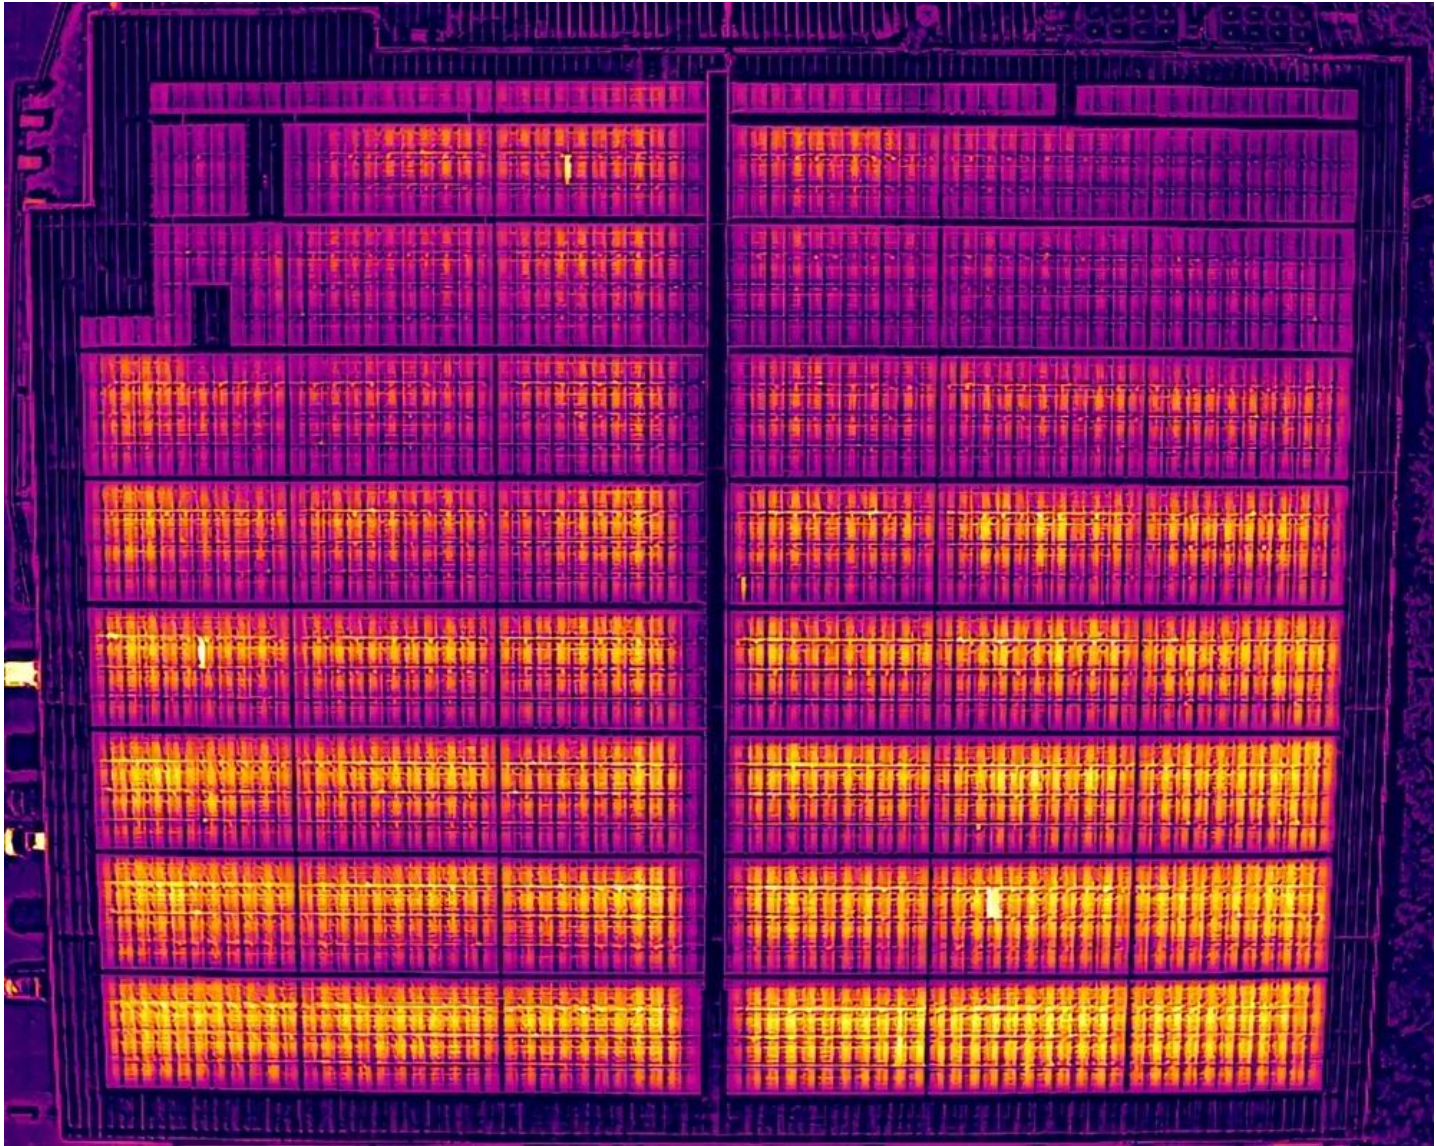
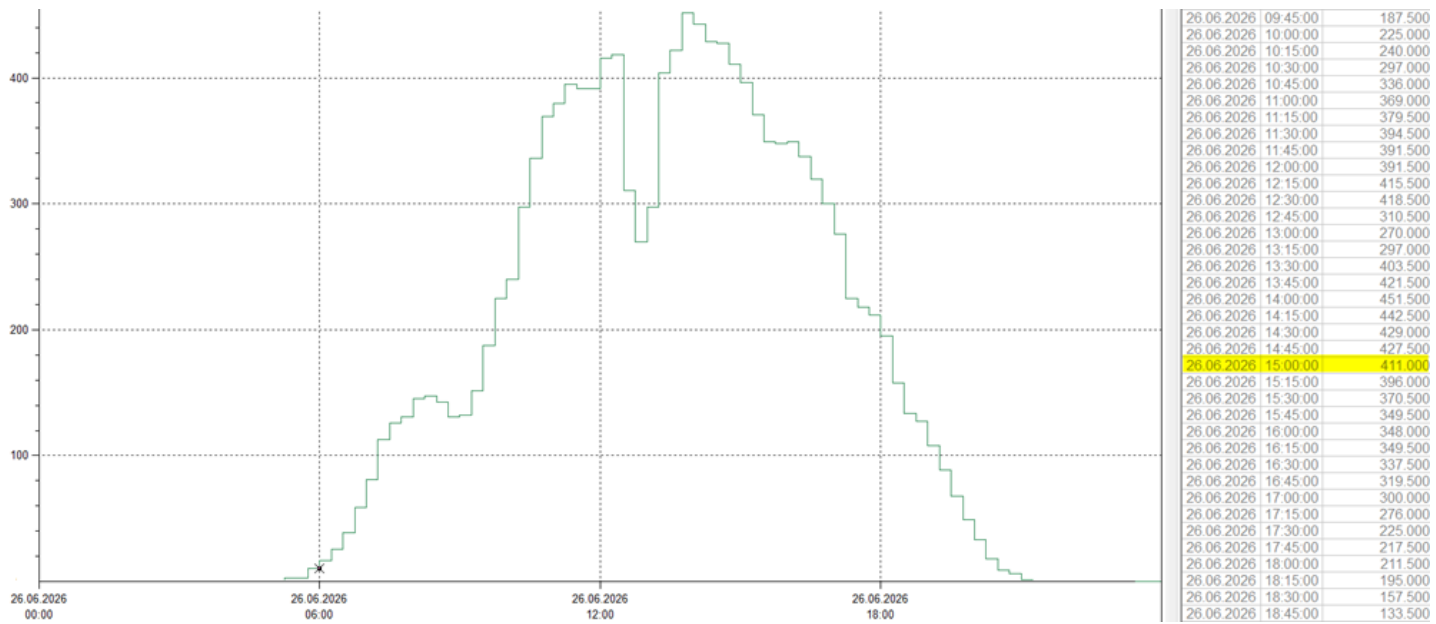
Die Wechselrichter funktionieren wieder einwandfrei, wodurch sich die Performance Ratio um über 10 % auf 75,1 % verbessert hat. Eine zusätzliche Reinigung der Anlage würde die Performance um weitere 5 bis 10 Prozent steigern.

**Empfehlung:** Komplette Reinigung der Anlage.
